ПРИЧИНЫ ПРОБОЯ КОНЦЕВЫХ И СОЕДИНИТЕЛЬНЫХ МУФТ КАБЕЛЕЙ СРЕДНЕГО НАПРЯЖЕНИЯ

CAUSES OF FAILURE OF TERMINATIONS AND JOINTS OF MEDIUM VOLTAGE CABLES

Аннотация. В статье рассмотрены основные причины выхода из строя концевых и соединительных муфт кабелей среднего напряжения.

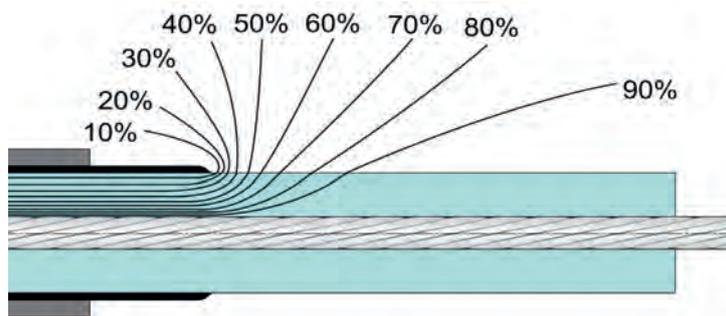
Рис. 1. Силовые линии электрического поля у среза экрана по изоляции

Отдельно следует сказать о регулировании напряжённости электрического поля в монтируемых муфтах. Известно, что в месте среза полимерного экрана по изоляции кабеля наблюдается повышенная плотность силовых линий электрического поля (рис. 1). При этом напряжённость электрического поля в месте среза экрана имеет значительное превышение над напряжённостью на остальной части разделки изоляции. Этого уровня напряжённости поля достаточно для ионизации воздуха на поверхности изоляции кабеля и для развития поверхностных разрядов.

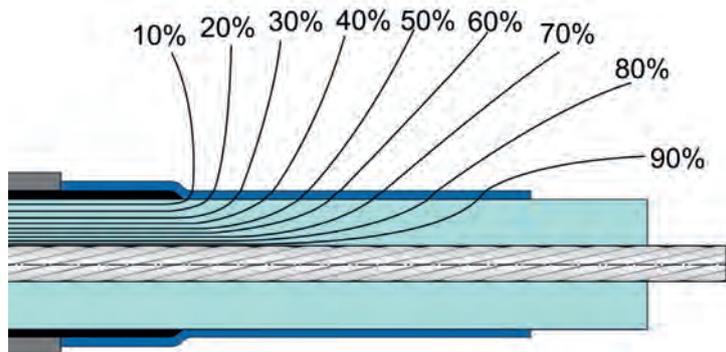
Рис. 2. Распределение поля у края экрана в случае применения материала с заданной проводимостью

В материале первого типа очень точно подбирается удельное объёмное электрическое сопротивление. Применение такого материала позволяет снизить напряжённость у среза экрана до уровня, который обеспечивает надёжную длительную работу муфты (рис. 2). Полимерные материалы по этой технологии смешиваются с мелкодисперсной газовой сажей в строго определённой пропорции для того, чтобы получить удельное объёмное сопротивление заданного уровня (обычно 10^9 – 10^{12} Ом·см).

Это позволяет ограничить напряжённость на срезе экрана по изоляции и более равномерно распределить её по длине муфты. Результирующее поле зависит от проводимости материала и ёмкости изоляции кабеля.

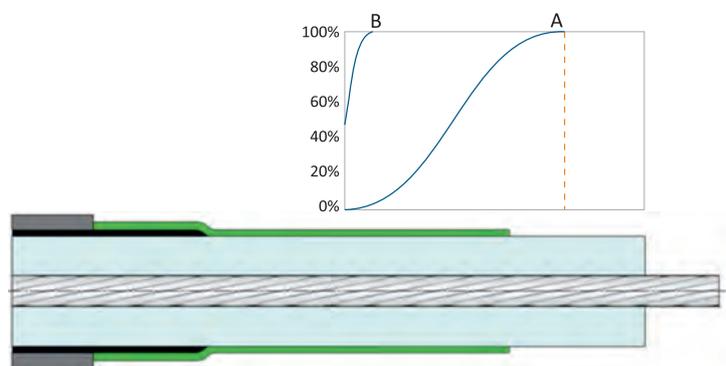
Рис. 3. Распределение напряжённости поля у среза экрана при нанесении на поверхность изоляции кабеля нелинейного материала (А) и в случае его отсутствия (В)

В материале второго типа распределение напряжённости электрического поля обеспечивается слоем материала с нелинейной вольт-амперной характеристикой. Электрическое сопротивление этого материала зависит от напряжённости электрического поля (рис. 3).

Данная технология основана на применении композитного материала с введением в него оксида цинка (ZnO) – материала с нелинейной вольт-амперной характеристикой. Слой оксида цинка работает как варистор и меняет свою проводимость в зависимости от приложенного напряжения. Использование нелинейного материала позволяет снизить напряжённость поля на меньшей длине, чем при применении материала первого типа и, следовательно, получить муфту меньшей длины.

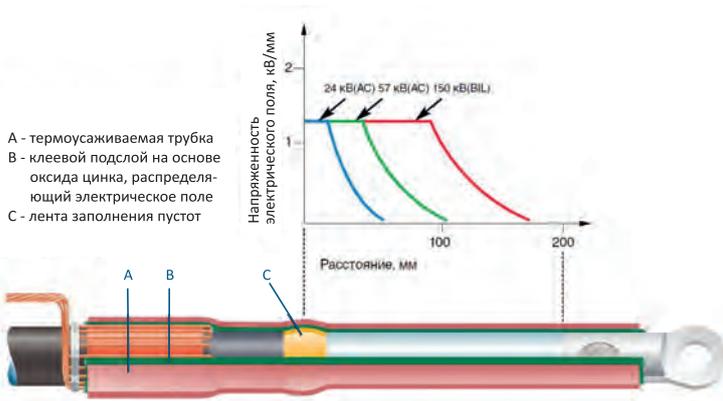
Рис. 4. Муфта с композитной трубкой и лентой для заполнения пустот

Повышение напряжения в этом случае не приводит к опасному увеличению напряжённости, а лишь увеличивает длину рабочего участка, на котором распределяется напряжённость поля (рис. 4).

- нанесение на край экрана материала заполняющего пустоты, с повышенной диэлектрической проницаемостью (позиция С на рис. 4);
- нанесение на изоляцию, у края экрана, слоя электропроводящей краски на длине 20–50 мм (рис. 5), при этом при переходе от слоя электропроводящей краски к поверхности изоляции исключается образование ступеньки.

В настоящее время фирмой Raychem в основном выпускаются муфты, приведённые на рис. 4 и 5,

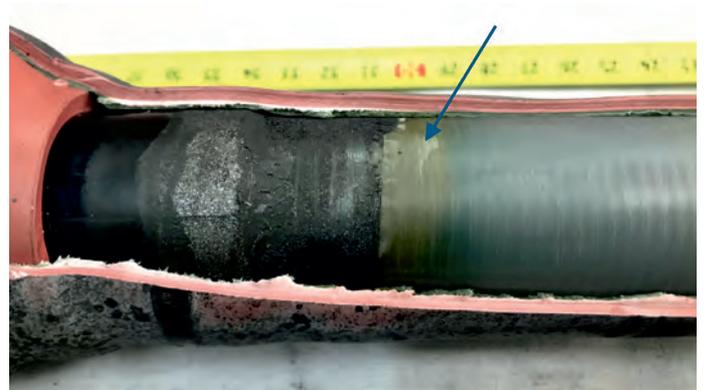
Основным требованием при монтаже муфт данного типа является достаточный для расплавления клеевого подслоя нагрев композитной трубки при её усадке. При этом клеевой подслои должен склеиться с поверхностью изоляции кабеля по всей длине. При недостаточном нагреве трубки между клеевым подслоем и поверхностью изоляции кабеля образуется воздушный зазор, в котором возникают частичные разряды, приводящие к пробое (рис. 6).

Недостаточный нагрев трубки является наиболее часто встречающейся ошибкой монтажного персонала при монтаже муфт данного типа. Это особенно актуально при монтаже муфт в условиях холодного климата.

Рис. 6. Следы частичных разрядов на поверхности изоляции кабеля (потемнение изоляции показано стрелкой)

Применение термоусаживаемых композитных толстостенных трубок с клеевым подслоем в концевой муфте требует полноценного нагрева трубки для её усадки. При этом клеевой подслоем должен обеспечить адгезию по всей длине с поверхностью изоляции кабеля. При недостаточном нагреве трубки, регулирующей напряжённость электрического поля, между клеевым подслоем и поверхностью изоляции кабеля образуется воздушный зазор (рис. 6), в котором возникают частичные разряды, приводящие к пробоям.

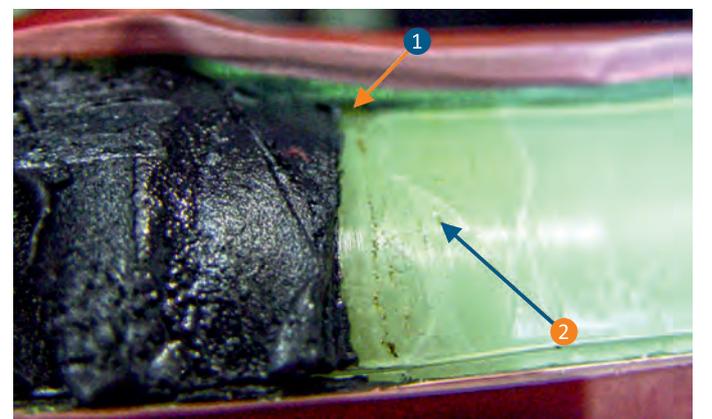
Кроме того, недостаточный прогрев термоусаживаемых трубок при их усадке может привести к негерметичности муфт и попаданию воды внутрь муфты, что также ведёт к появлению поверхностных разрядов по изоляции кабеля и пробое муфты (рис. 7).

Рис. 7. Пустота у края чёрной ленты заполнения пустот 1 и капли жидкости 2 на поверхности изоляции кабеля в концевой муфте

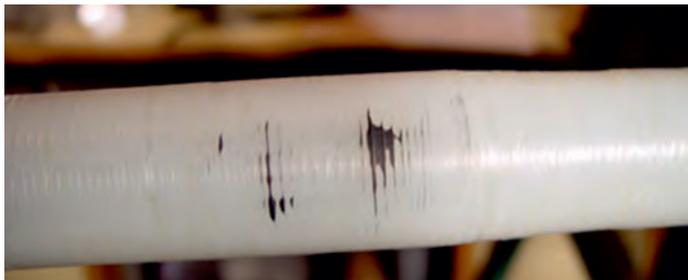
Рис. 8. Остатки материала экрана на поверхности изоляции

Большое количество повреждений связаны с неполным удалением полимерного экрана кабеля (рис. 8) или подрезом изоляции кабеля (рис. 10), а также с ошибками при нанесении или наложении материала, регулирующего напряжённость электрического поля. В большинстве случаев слой, регулирую-

Режущий элемент устройства – лезвие, должен устанавливаться таким образом, чтобы полностью снимать электропроводящий экран по изоляции кабеля, при минимальном уменьшении толщины изоляции кабеля. В случае неправильной установки лезвия на поверхности изоляции кабеля могут оставаться участки с остатками экрана по изоляции кабеля. Для снятия экрана по изоляции кабеля должны использоваться упорная шайба или роликовая пружина, в которые циркулярный нож упирается на завершающем этапе снятия экрана. При этом нож должен сделать 1–2 оборота без продольного перемещения. Таким образом, достигается плавный переход от экрана по изоляции к изоляции кабеля. В случае отсутствия упорной шайбы может образоваться подрез изоляции кабеля, как показано на рис. 10, с образованием воздушного зазора, частичные разряды в котором в дальнейшем приведут к пробую муфты.

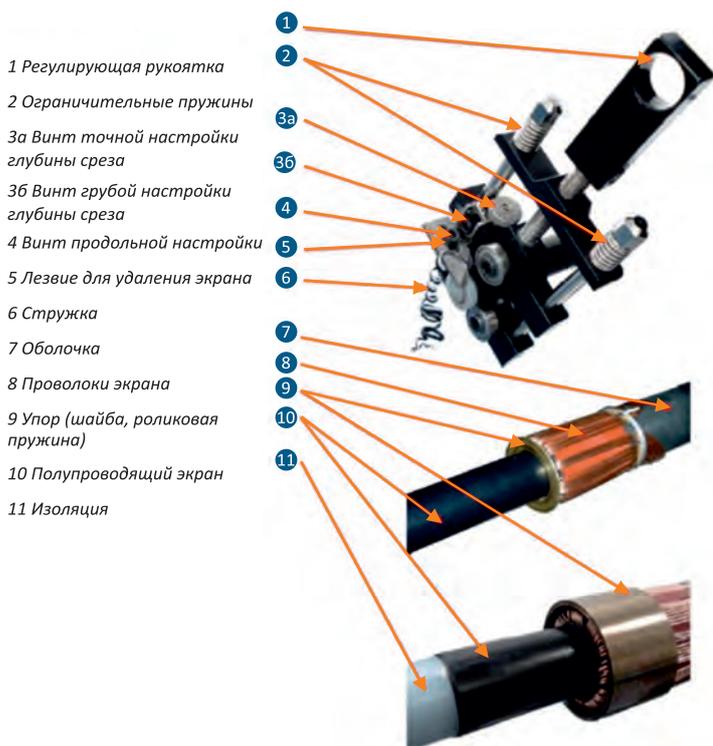
Рис. 9. Нож для снятия экрана по изоляции кабеля с набором стопорных шайб

- 1 Регулирующая рукоятка
- 2 Ограничительные пружины
- 3а Винт точной настройки глубины среза
- 3б Винт грубой настройки глубины среза
- 4 Винт продольной настройки
- 5 Лезвие для удаления экрана
- 6 Стружка
- 7 Оболочка
- 8 Проволоки экрана
- 9 Упор (шайба, роликовая пружина)
- 10 Полупроводящий экран
- 11 Изоляция

Разборка повреждённых муфт показала, что монтажный персонал не имеет навыков в снятии электропроводящего полимерного экрана по изоляции кабеля. Эта важная операция выполняется с помощью циркулярного ножа для снятия экрана. Конструкция ножа представлена на рис. 9.

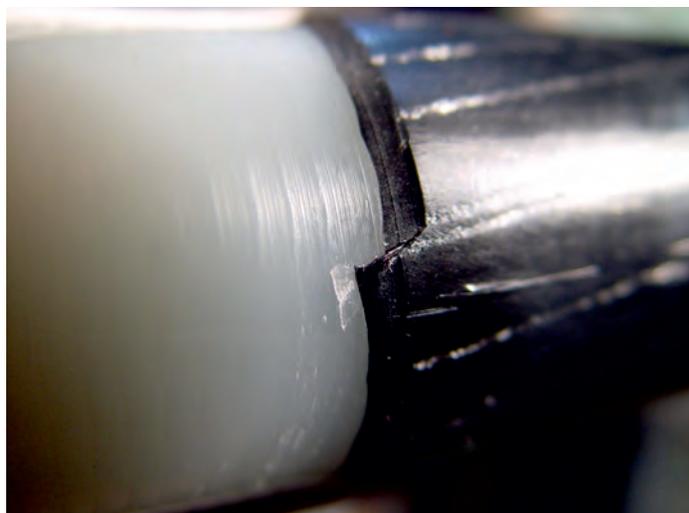
Рис. 10. Подрез изоляции кабеля

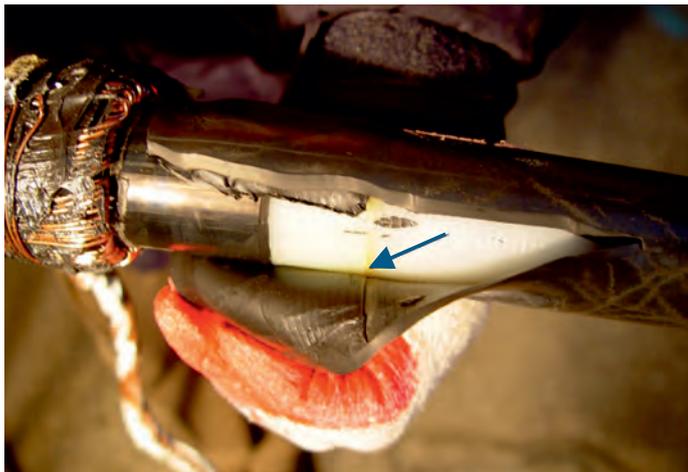
Рис. 11. Следы разрядов на поверхности кабеля соответствуют краю наложения манжеты из герметика В-3 (показаны стрелкой)

В некоторых случаях на концевых муфтах напряжением 20 кВ было установлено наличие лент, регулирующих электрическое поле, низкого качества, исключаящее их нанесение в виде тонкого слоя. Из-за наложения толстой намотки лент или их несоответствия вышеперечисленным требованиям зона возникновения частичных разрядов может переноситься на край намотки лент, как показано на рис. 11. Срок службы концевых муфт в этих случаях снижается до 1–3 лет.

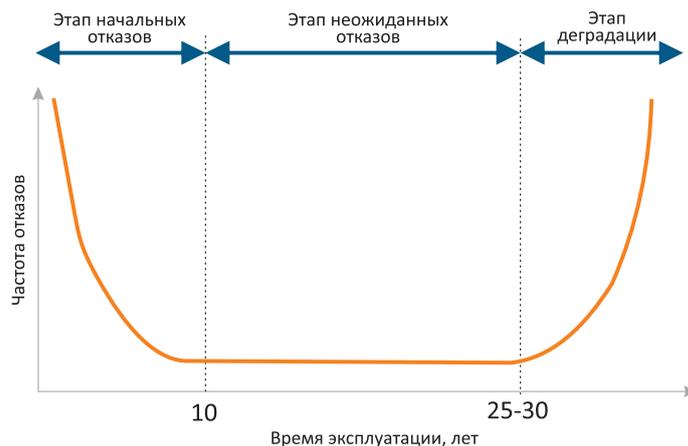
Рис. 12. Распределение отказов кабельной арматуры по времени эксплуатации

В [2] отмечено, что основное количество повреждений происходит в первые 10 лет эксплуатации кабельных линий (начальные отказы), в основном в течение двух-трёх лет после постановки кабельных линий под нагрузку, что свидетельствует о недостатках монтажа. В последующие 15–20 лет эксплуатации отказы, как правило, не происходят, а затем в связи с деградацией (старением) изоляции, в том числе из-за воздействия частичных разрядов, происходит дальнейшее увеличение количества отказов. В результате отказы арматуры можно описать графиком, показанным на рис. 12.
